Untersuchungsbericht

***Zugkollision
mit anschließender Entgleisung
im Landrückentunnel
am 26.04.2008***

Bonn, den 14.05.2010

Zugkollision mit anschl. Entgleisung des ICE 885
im Landrückentunnel

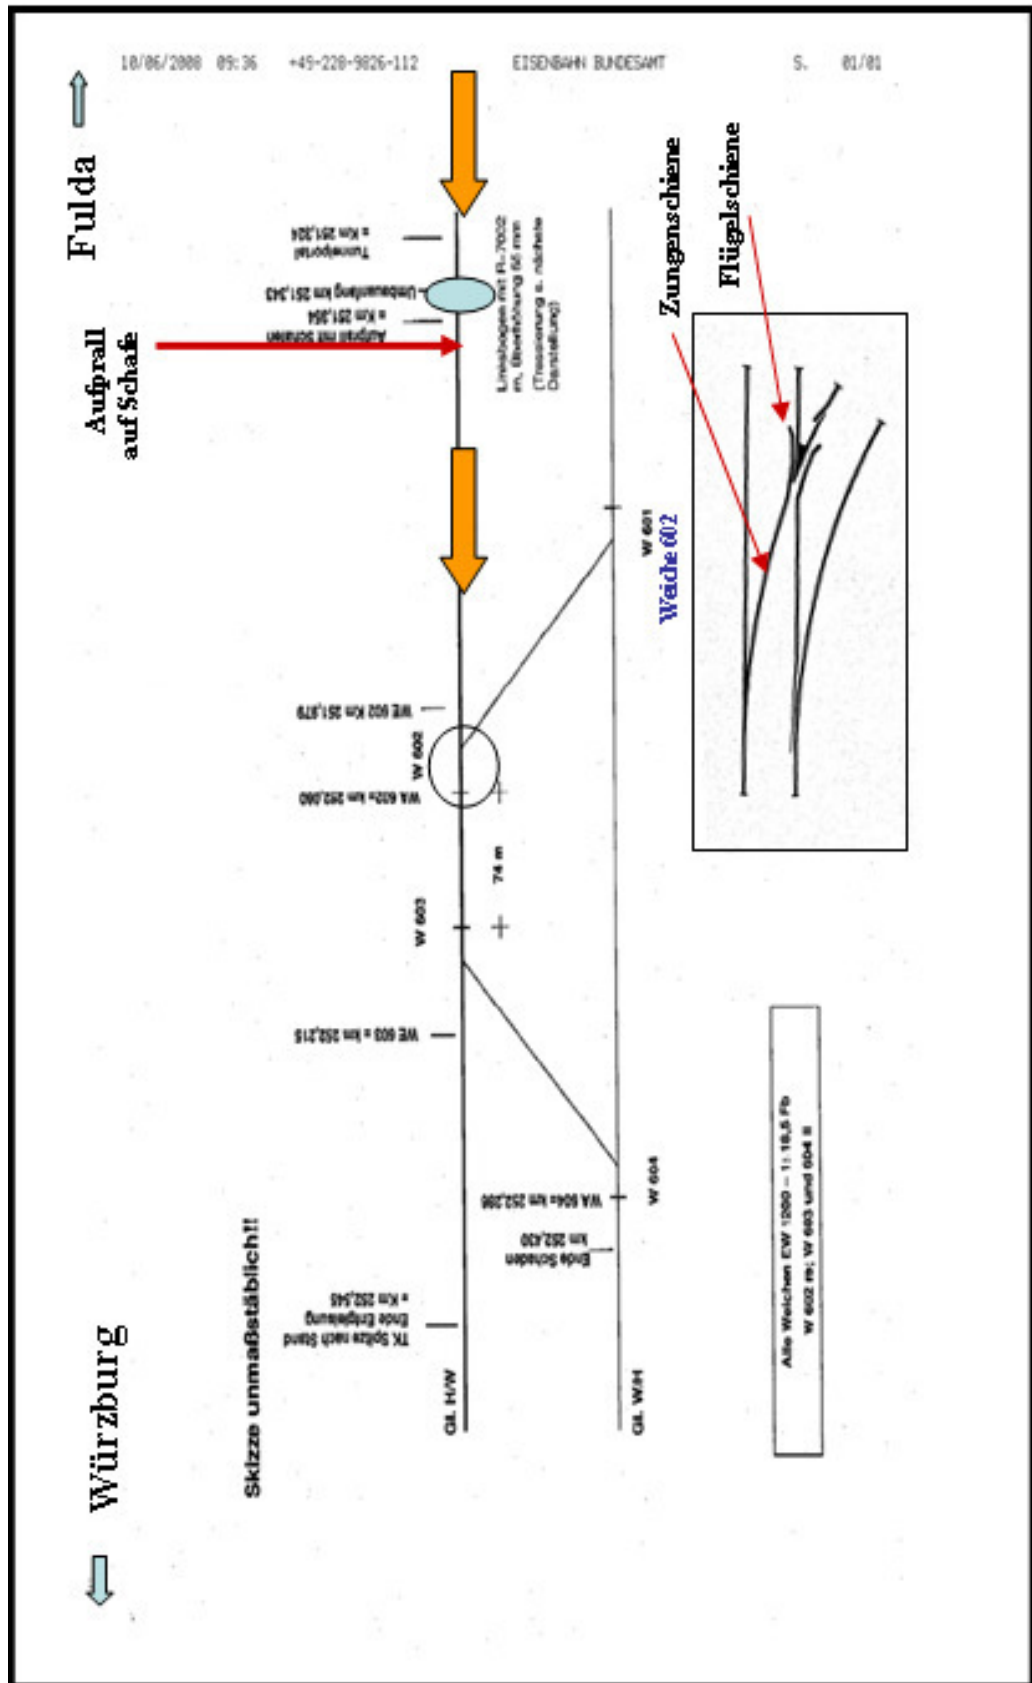
Abbildung 2: Skizze Unfallstelle

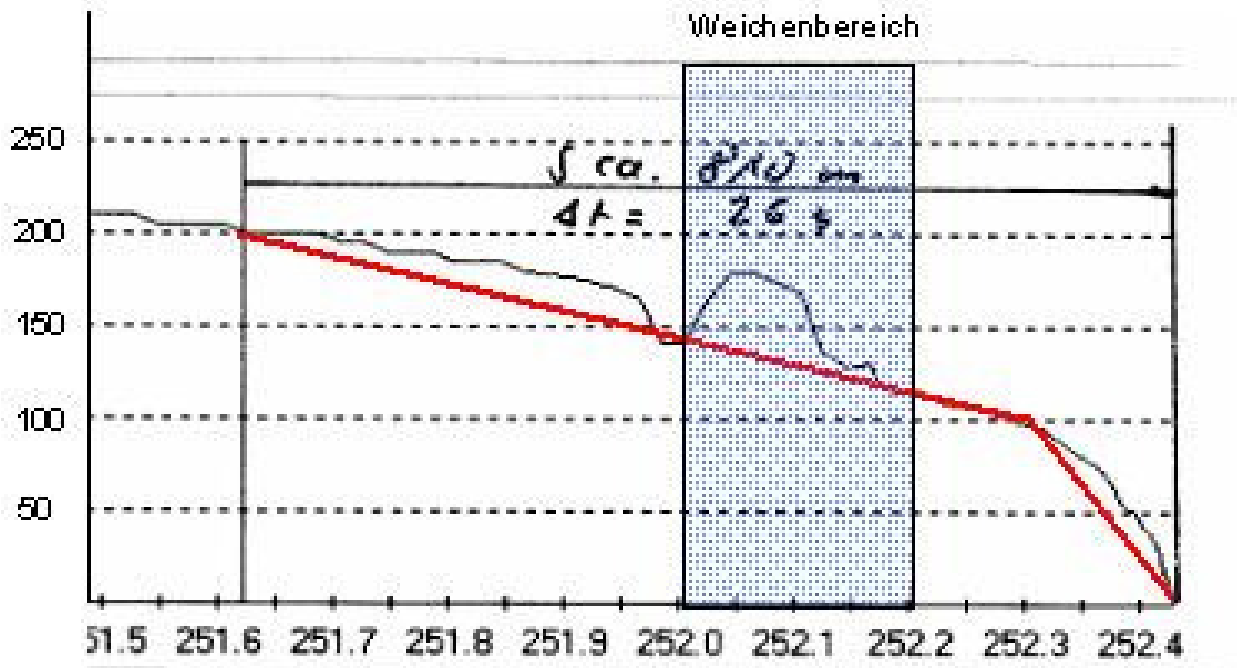
Abbildung 6 zeigt den Geschwindigkeitsverlauf des Zuges aus der EFR. Blau markiert ist der Bereich, in dem, eine exakte Normierung des Fahrweges vorausgesetzt, die Weichen überfahren wurden. Daraus lässt sich die Vermutung ableiten, dass der unter Kapitel 3.1 beschriebene Geschwindigkeitswechsel mit dem Überfahren der durch die Entgleisung beschädigten Weiche zusammenhängt.

Rot dargestellt ist der Umstand, dass der Verzögerungsverlauf grundsätzlich in zwei Phasen unterteilt werden kann. Im ersten Bereich ergibt sich eine geringere Verzögerung als im zweiten Bereich. Es wird auch auf Basis der anderen Erkenntnisse davon ausgegangen, dass im ersten Bereich die Verzögerung durch die Bremskraft des Zuges und den erhöhten Rollwiderstand des entgleisten Radsatzes charakterisiert ist. Im zweiten Bereich ergibt sich eine wesentlich höhere Verzögerung. Ursache hierfür ist vermutlich die Tatsache, dass an der Weiche weitere Radsätze entgleist sind.

Abbildung 6: Geschwindigkeitsverlauf des Zuges aus EFR

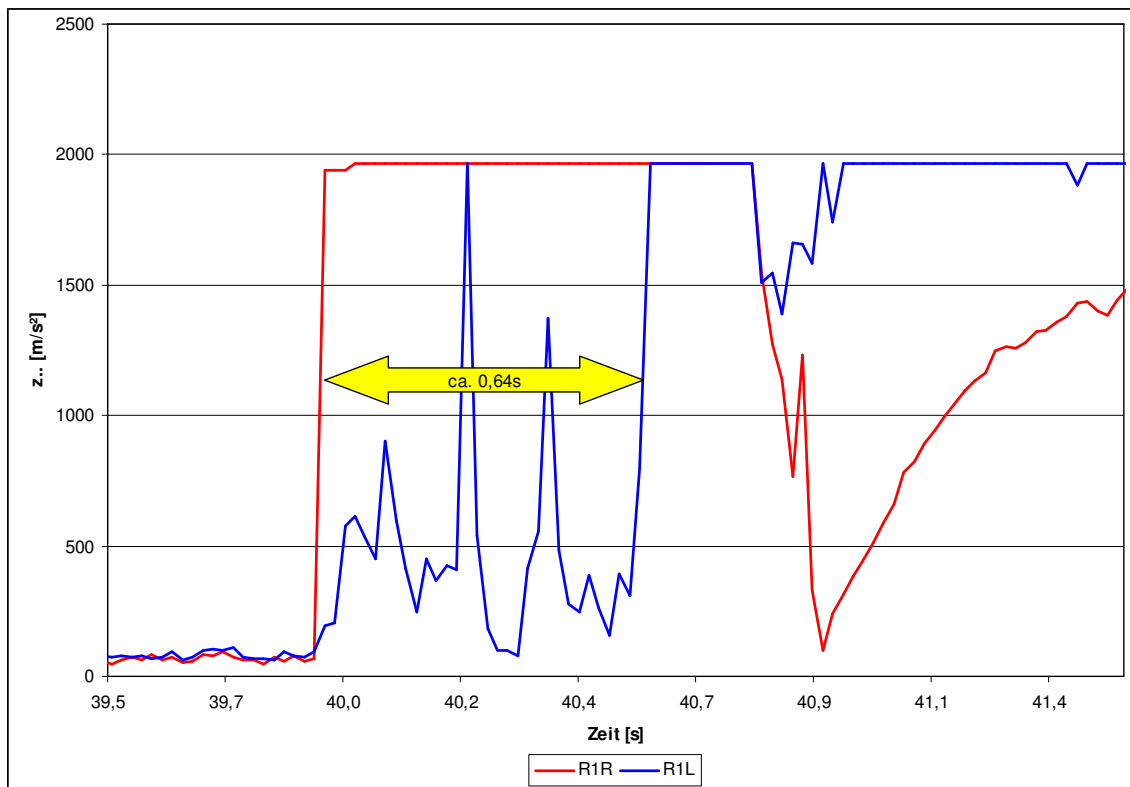
Das Unfallereignis kündigt sich anhand eines Kabelabrisses am Sensor R1R (in Fahrtrichtung vorlaufende Achse, Achslager rechts) an, was dem Ausfall dieses Sensors gleich zu setzen ist. Ca. 0,64 s später wurde ein deutlicher Anstieg der Beschleunigungen am linken Radsatzlagergehäuse registriert (vgl. Abbildung 7)

Abbildung 7: Vertikalbeschleunigung am Radsatzlager (1. Radsatz)

Bei einer Fahrgeschwindigkeit von ca. 209 km/h bedeutet eine Zeitdifferenz von 0,64 s eine Wegdifferenz von 37,2 m.

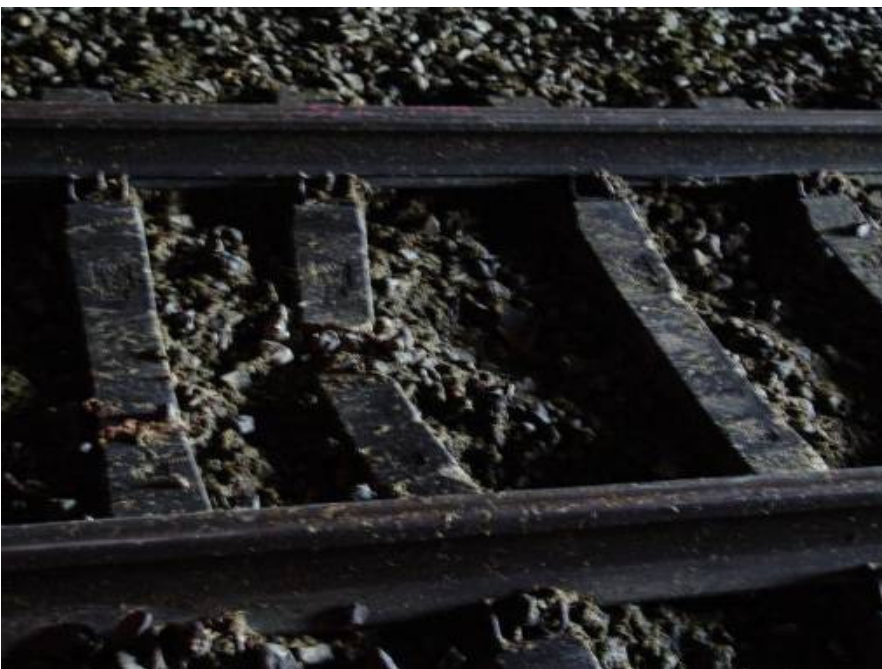
Die gebrochene Schwelle befindet sich ca. 6 m nach Beginn der Kollision mit den Schafen, d.h. noch vor den ersten Entgleisungsspuren. Es ist zu vermuten, dass die beim Aufprall auf die Schafe im Frontbereich des Triebkopfes beschädigten Bauteile sich mit den Tierkadavern zwischen Fahrzeug und Schwelle verklemmt, die daraus resultierende Kraftwirkung den Bruch der Schwelle verursacht und die Reaktionskraft die Entgleisung begünstigt haben könnte.

Abbildung 8: Gebrochene Schwelle ca. 6 m nach Auftreffen auf die Schafherde

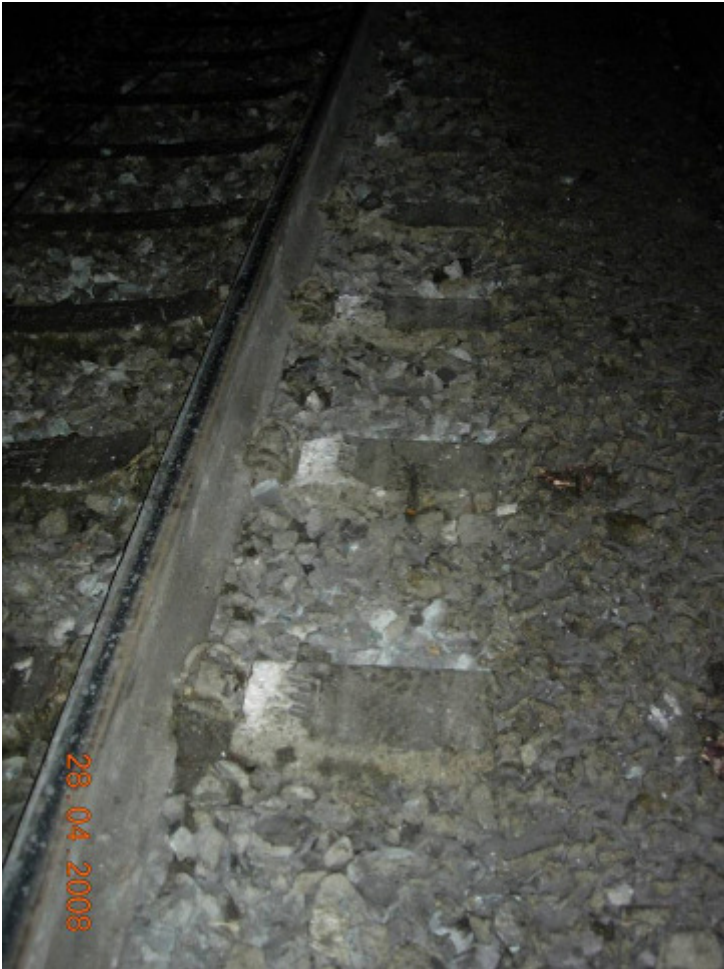
In Abbildung 9 sind die Entgleisungsspuren auf der, in Fahrtrichtung gesehen, rechten Seite zu sehen, die über eine größere Strecke hinweg parallel zur Gleisachse verläuft.

Abbildung 9: Entgleisungsspuren in Fahrtrichtung rechts

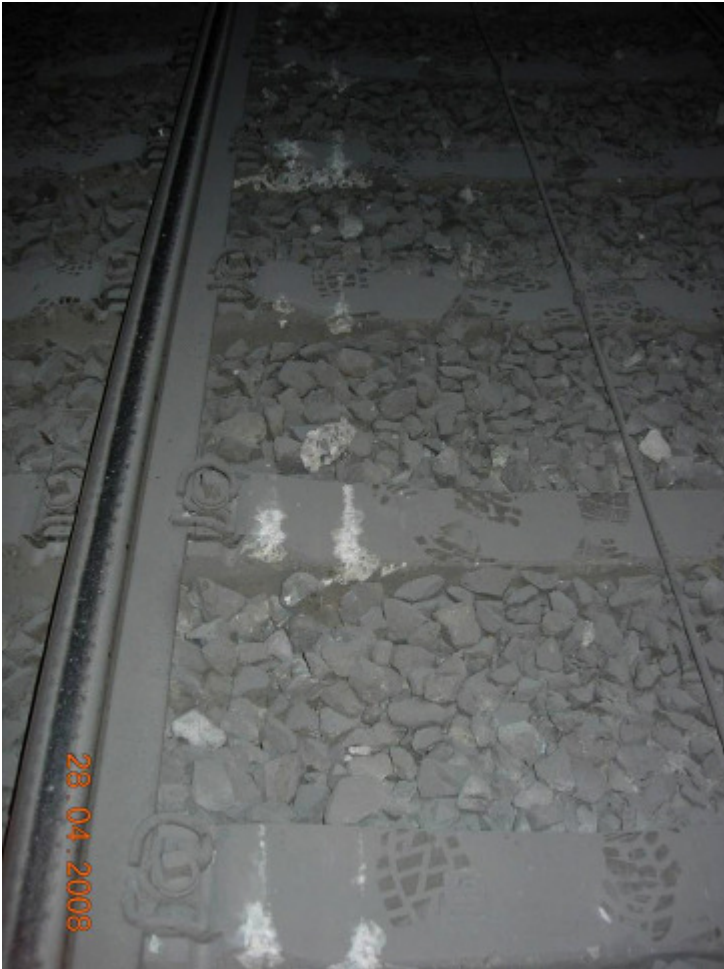
Im Gegensatz hierzu sind auf der linken Seite zwei Spuren zu erkennen (vgl. Abbildung 10).

Abbildung 10: Entgleisungsspuren in Fahrrichtung links

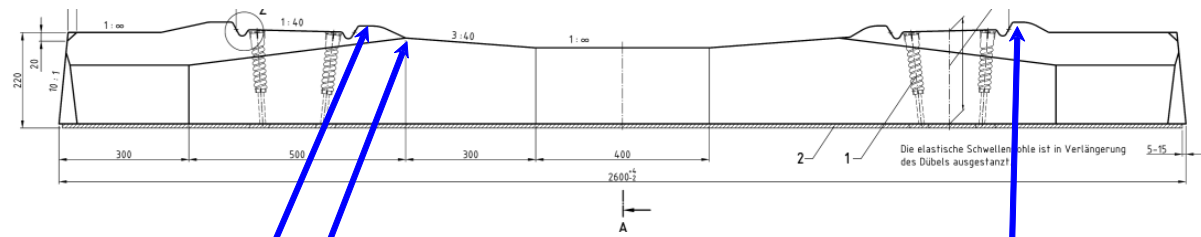
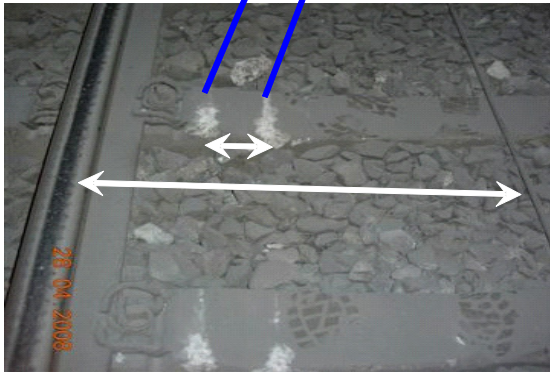
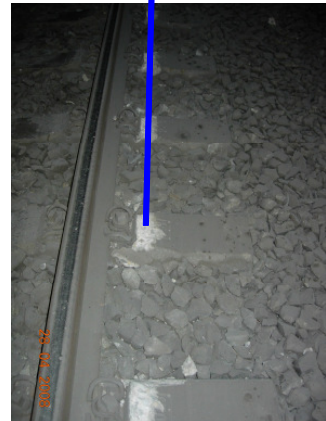
Abbildung 11: Analyse der Entgleisungsspuren – Teil 1

In Abbildung 11 und Abbildung 12 ist zu erkennen, dass die zwei vorgefundenen Entgleisungsspuren höchstwahrscheinlich vom ersten Radsatz stammen.

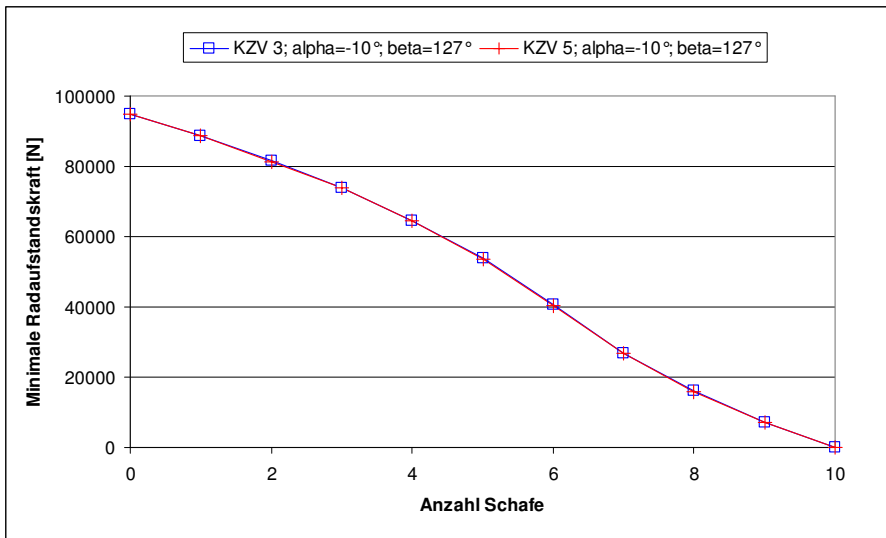
Abbildung 19: Minimale Radaufstandskraft vs. Anzahl Schafe

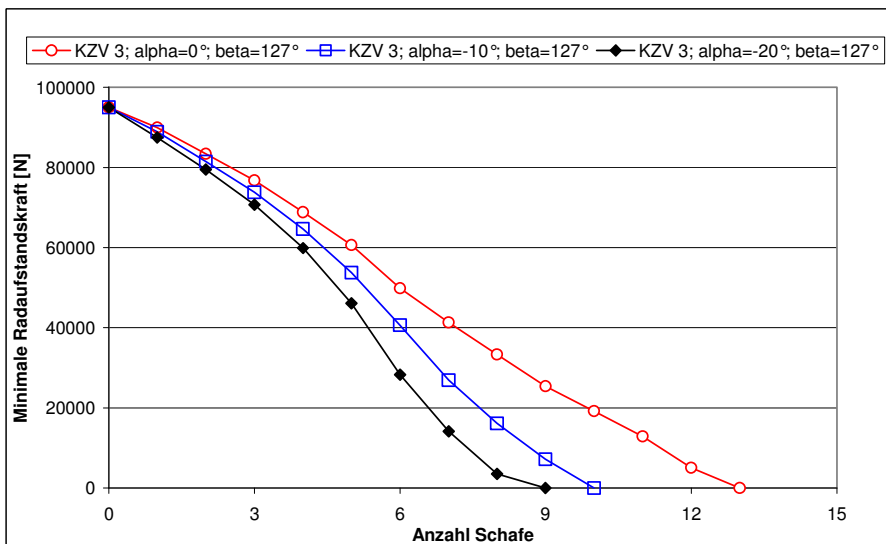
Abbildung 20 zeigt den Einfluss des lateralen Kraftangriffswinkels α . Bei einer Einwirkung direkt von vorn führen 13 Schafe zur vollständigen Radentlastung, während neun Schafe bei einem lateralen Kraftangriffswinkel von $\alpha = -20^\circ$ eine komplette Radentlastung hervorrufen.

Abbildung 20: Variation lateraler Angriffswinkel
